年产三万套农业装备项目
水土保持监测总结报告

建设单位：山东瑞乐装备制造有限公司

监测单位：济宁绿能工程咨询有限公司

二〇二五年九月

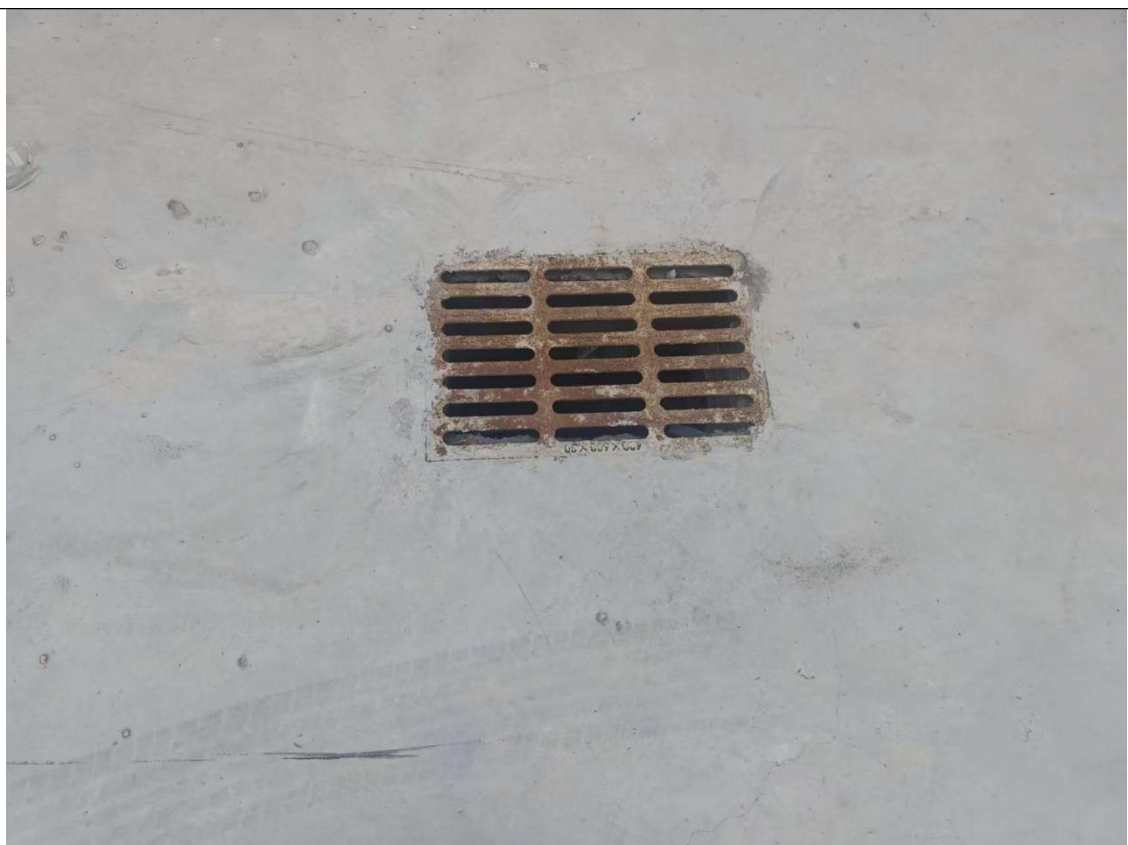
工程措施监测示例

序号	防治措施	单位	工程量
(1)	建筑物工程区		
1	表土剥离	hm ²	4.76
(2)	场内道路区		
1	表土剥离	hm ²	2.35
2	雨排水工程	m	1620
3	多孔混凝土路面工程	m ²	1000
(3)	绿化区		
1	表土剥离	hm ²	0.70
2	土地整治	hm ²	0.70

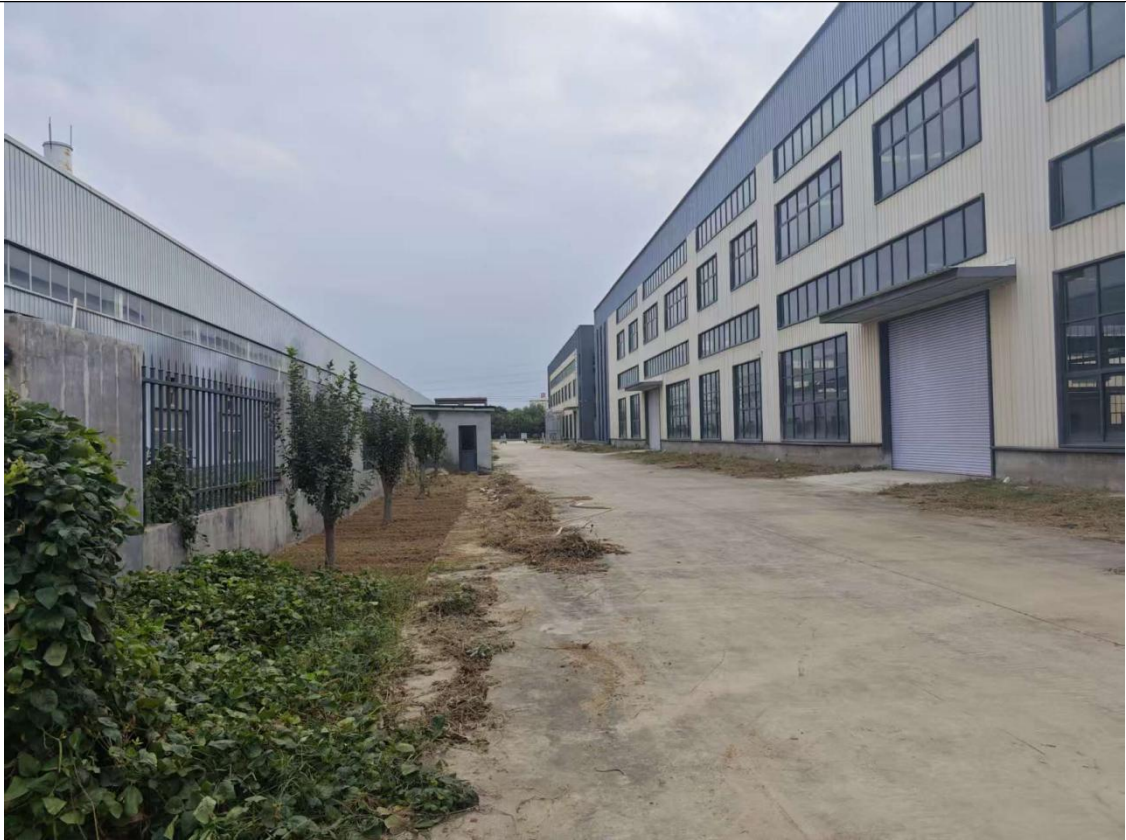
植物措施监测示例

序号	防治措施	单位	数量
(一)	场内道路区		
1	撒播植草	hm^2	0.02
(二)	绿化区		
1	乔木	株	116
2	灌木	株	191
3	绿篱	m	907
4	撒播植草	hm^2	0.35
	下凹式绿地		
5	乔木	株	132
6	灌木	株	226
7	绿篱	m	349
8	撒播植草	hm^2	0.39

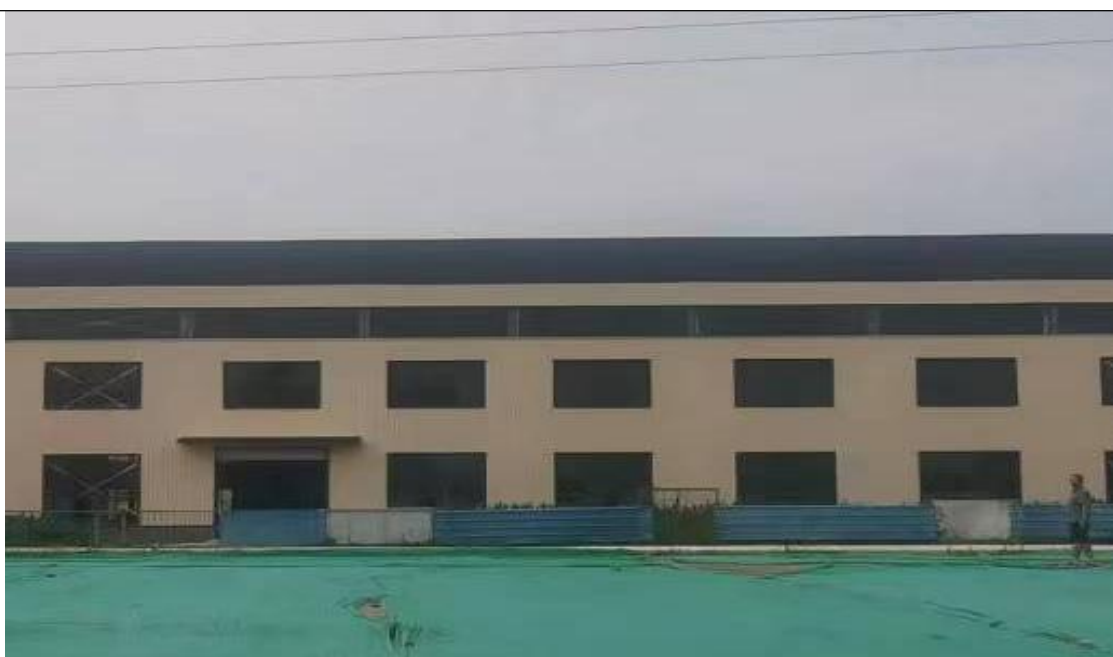
临时措施监测示例

序号	防治措施	单位	数量
(一)	建筑物工程区		
1	临时防尘网覆盖	m ²	923
(二)	场内道路区		
1	临时洗车沉淀池	处	1
2	临时沉砂池	处	1
(三)	绿化区		
1	临时彩钢板围挡	m ²	1250
2	临时编织袋装土拦挡	m ³	235
3	临时防尘网覆盖	m ²	4911

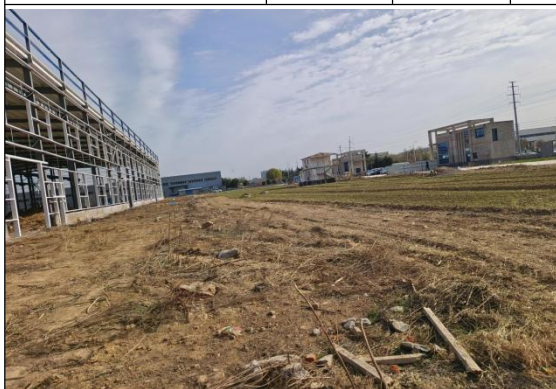
临时覆盖

项目名称		年产三万套农业装备项目		
监测时段和防治责任范围		2020 年第二季度, 7.81 公顷		
三色评价结论 (勾选)		绿色 <input checked="" type="checkbox"/> √ 黄色 <input type="checkbox"/> 红色 <input type="checkbox"/>		
评价指标		分值	得分	赋分说明
扰动土地情况	扰动范围控制	15	15	根据施工资料, 本季度项目施工过程中, 未擅自扩大扰动范围。
	表土剥离保护	5	5	本季度表土剥离已按要求进行防护。
	弃土(石、渣)堆放	15	15	本季度项目无弃方。
水土流失状况		15	15	本季度水土流失量未达到 100m ³
水土流失防治成效	工程措施	20	20	施工期临时拦挡、排水沟等措施正常运行, 工程措施落实及时、到位; 项目无弃土, 不存在“未拦先弃”。
	植物措施	15	15	由于施工进度尚未进入植物种植阶段。
	临时措施	10	8	损坏的防尘网未进行修复。
水土流失危害		5	5	本季度项目建设过程未有水土流失危害产生
合计		100	98

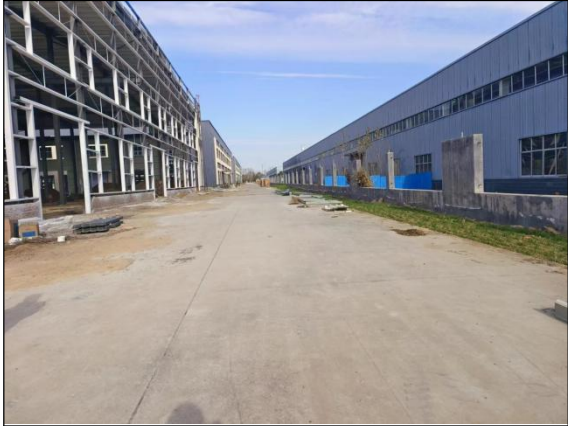
项目区道路

项目名称		年产三万套农业装备项目		
监测时段和防治责任范围		2023 年第二季度，7.81 公顷		
三色评价结论（勾选）		绿色 <input checked="" type="checkbox"/> 黄色 <input type="checkbox"/> 红色 <input type="checkbox"/>		
评价指标		分值	得分	赋分说明
扰动土地情况	扰动范围控制	15	15	根据施工资料，本季度项目施工过程中，未擅自扩大扰动范围。
	表土剥离保护	5	5	本季度表土剥离已按要求进行防护。
	弃土（石、渣）堆放	15	15	本季度项目无弃方。
水土流失状况		15	15	本季度水土流失量未达到 100m ³
水土流失防治成效	工程措施	20	20	施工期临时拦挡、排水沟等措施正常运行，工程措施落实及时、到位；项目无弃土，不存在“未拦先弃”。
	植物措施	15	15	由于施工进度尚未进入植物种植阶段。
	临时措施	10	8	排水沟有少量落叶未进行清理。
水土流失危害		5	5	本季度项目建设过程未有水土流失危害产生
合计		100	98
