年产三万套农业装备项目

水土保持设施验收报告

建设单位：山东瑞乐装备制造有限公司

编制单位：山东汇能工程咨询有限公司

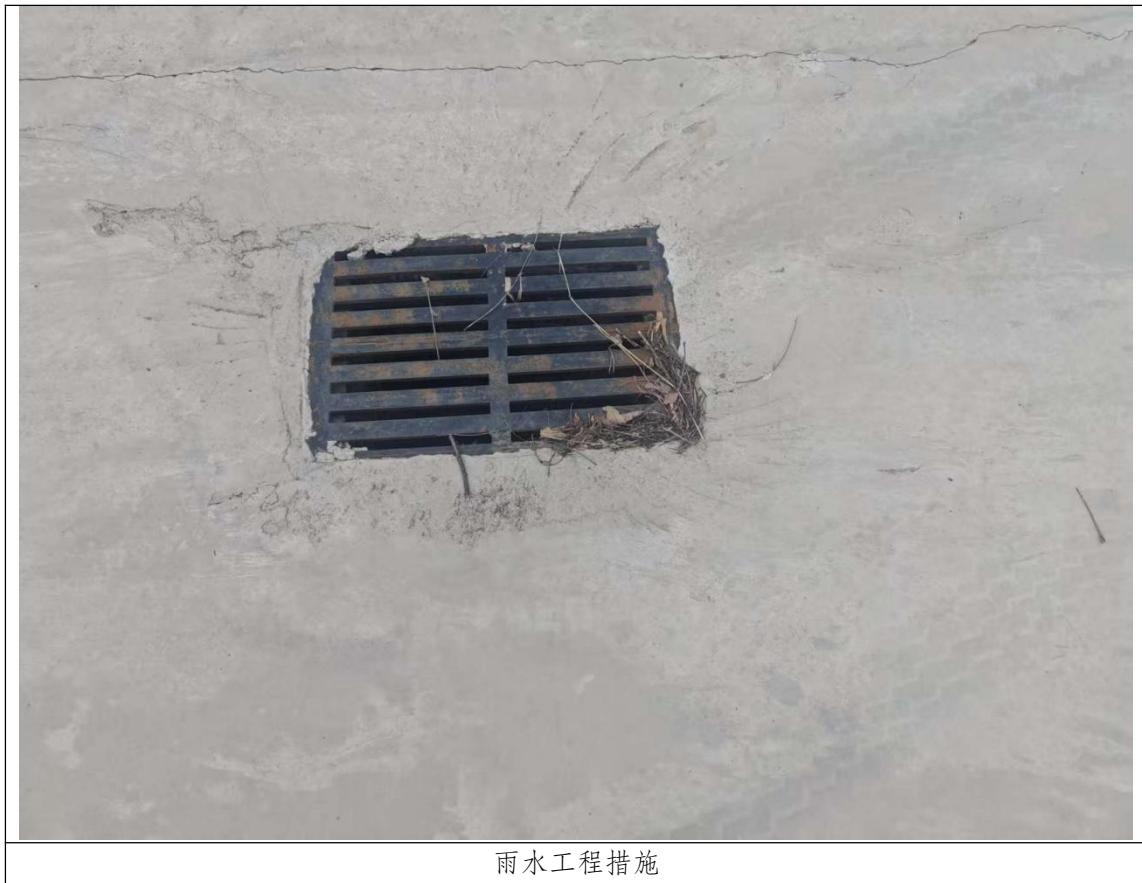
雨水工程措施

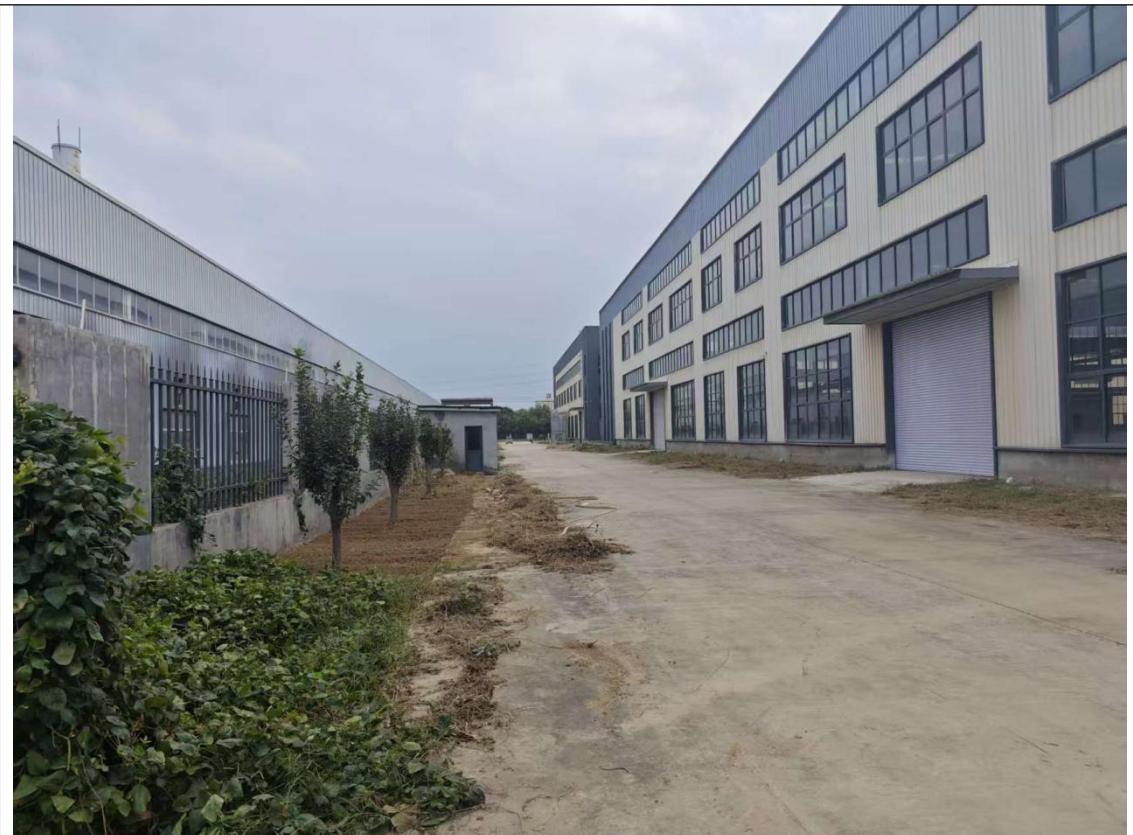
项目区绿化

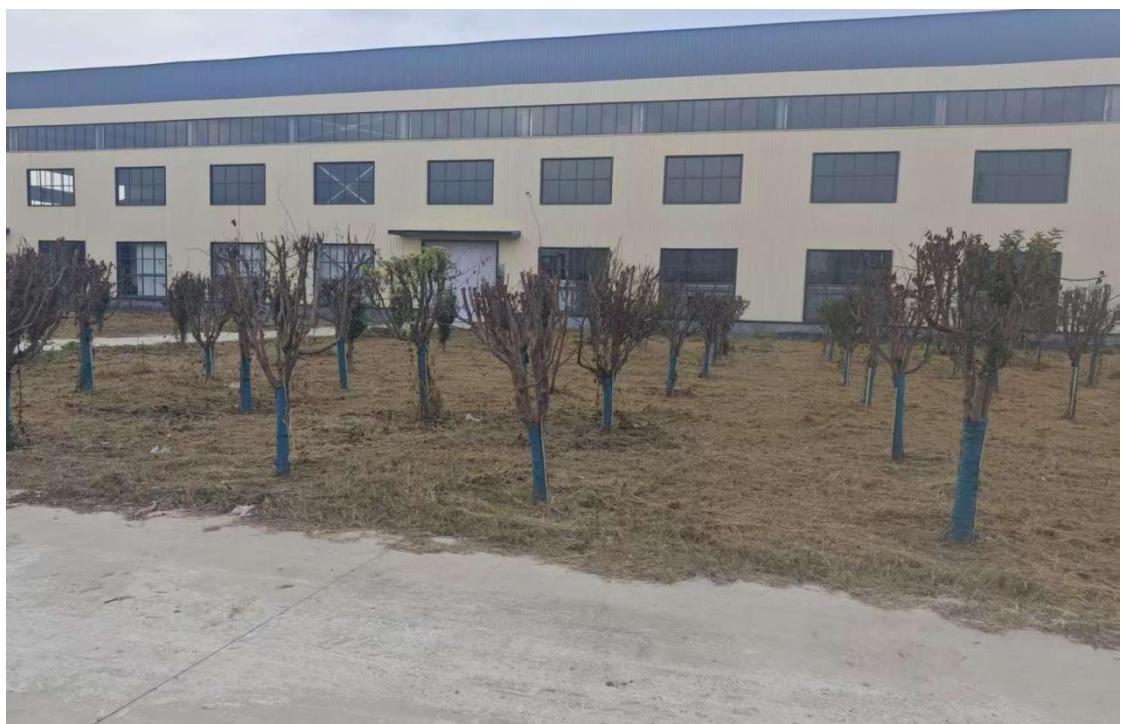
项目区绿化

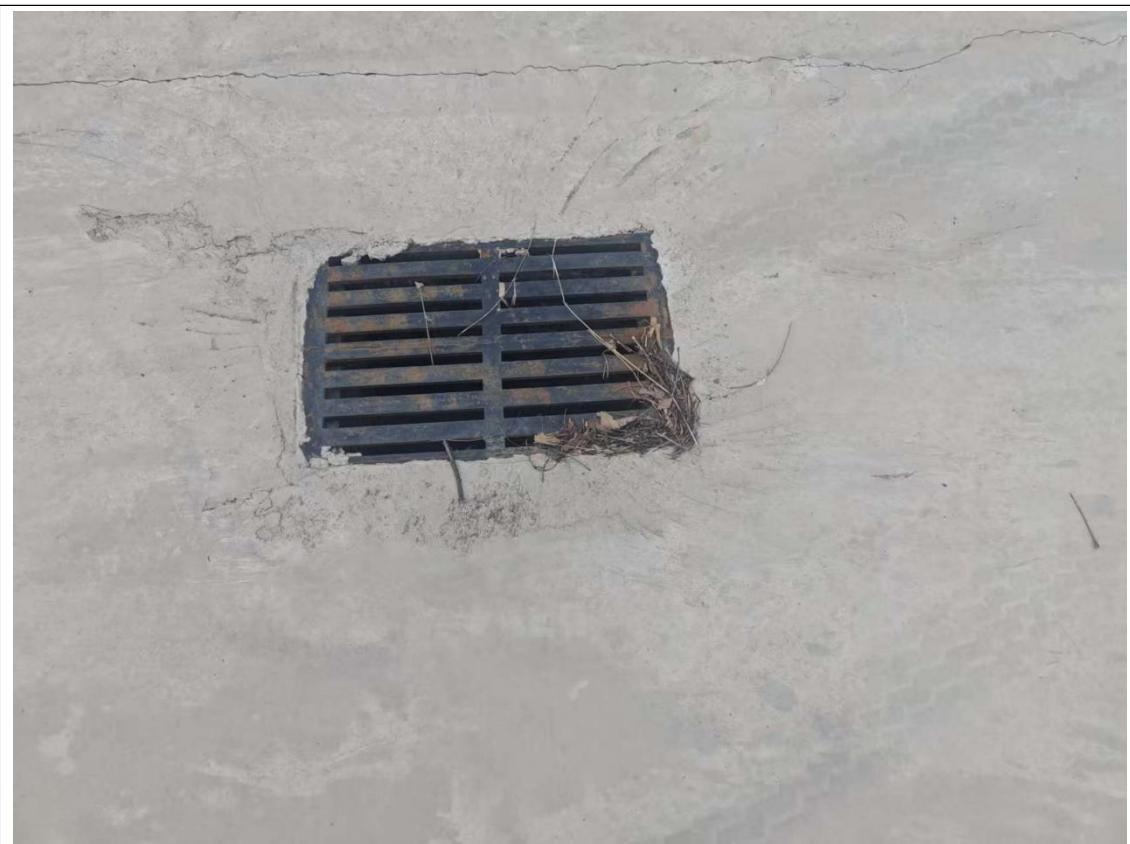
雨水口

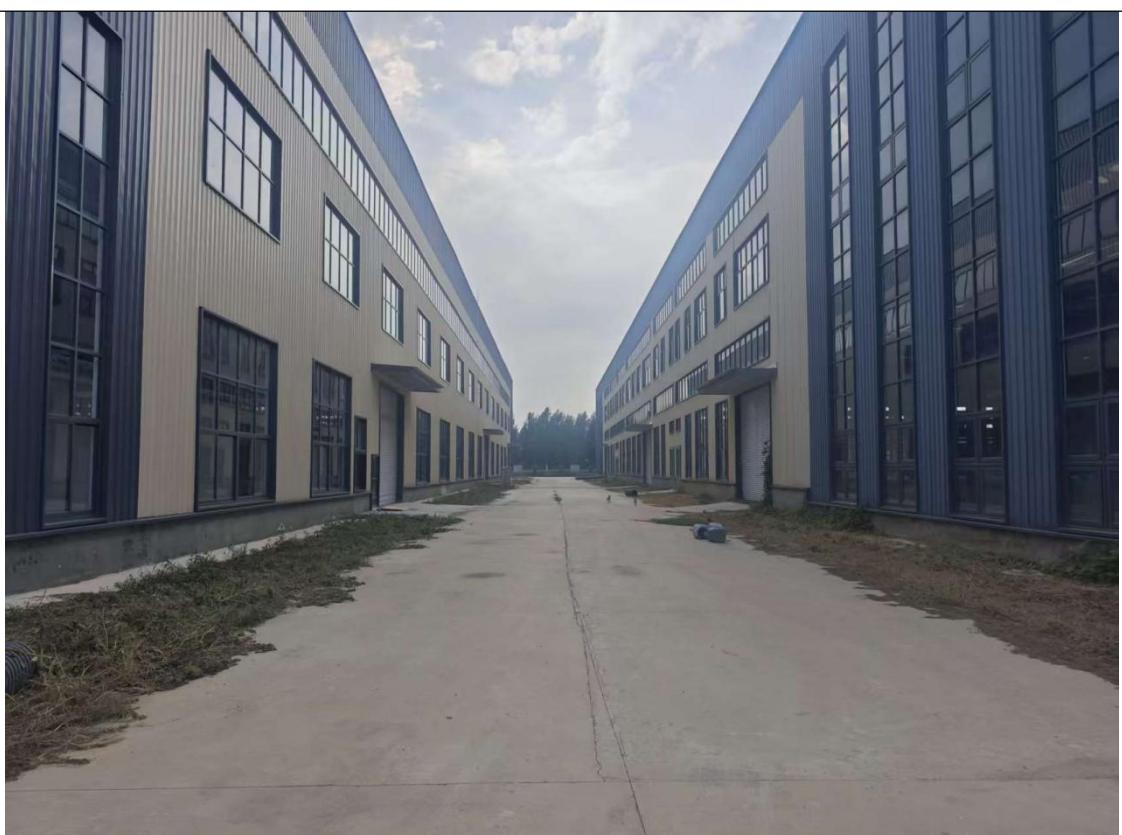
道路硬化

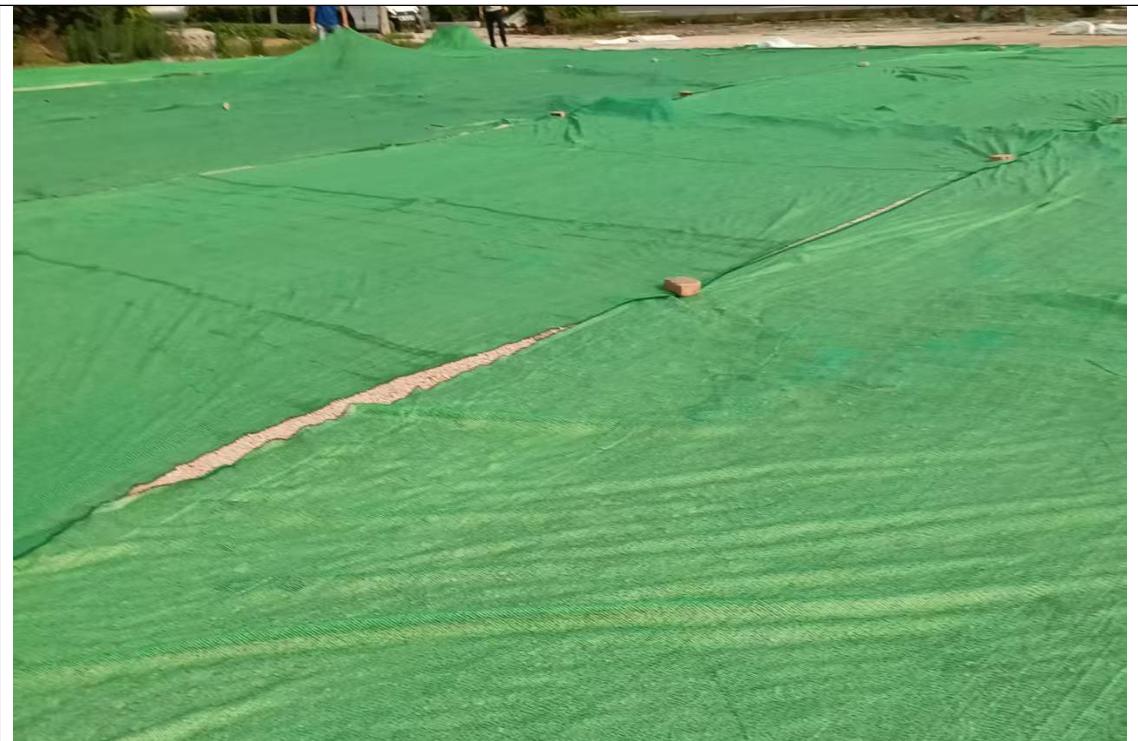
防尘网覆盖

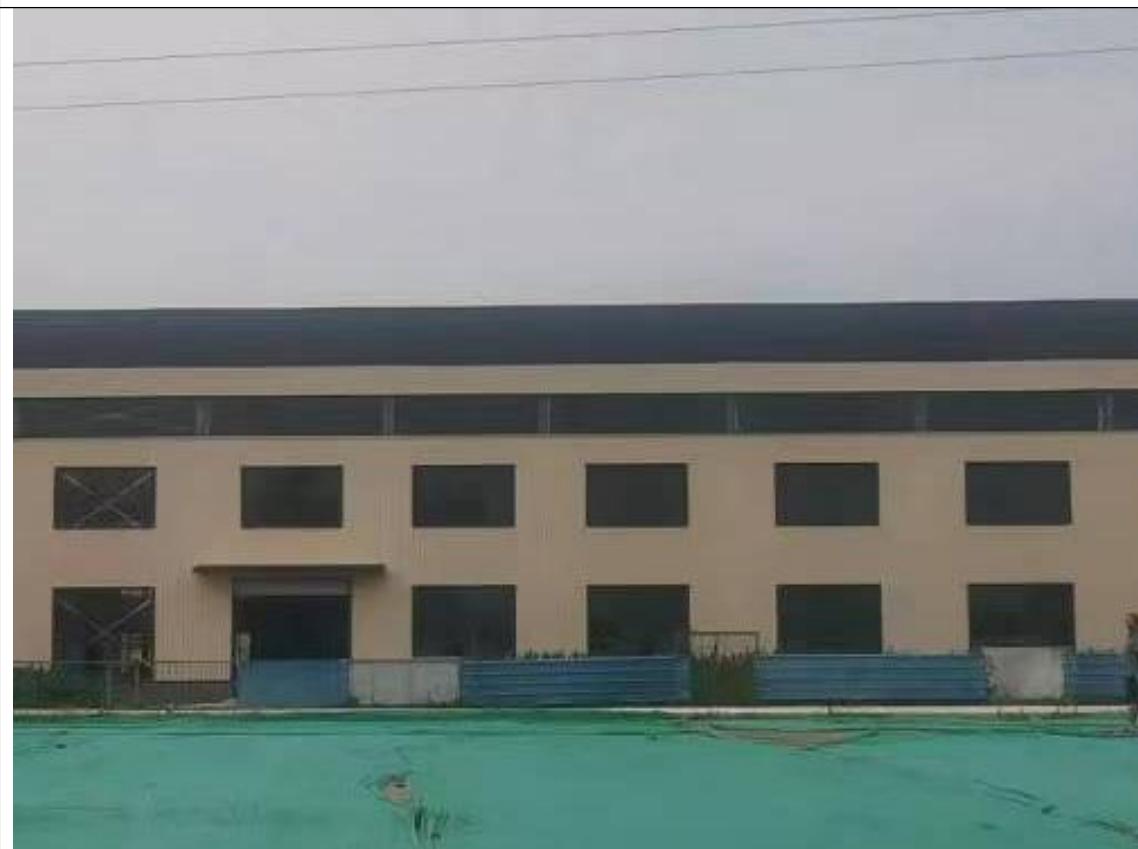
彩钢板围挡
